Análisis del arbolado público en riesgo: Zona 3 Huentitán, municipio de Guadalajara, Jalisco (2017)

Castro Quintero A.^a, Corona Medina J. P.^b y Anaya Corona M.^c

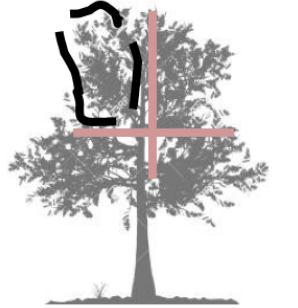
Leve, de 1 a 24%, respecto al volumen total de la copa del árbol.	Árbol con daño leve
II

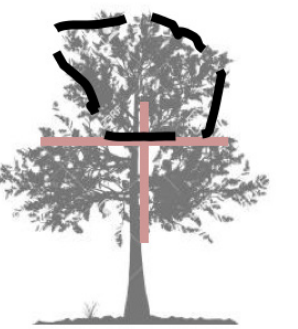
Media, de 25 a 49%, respecto al volumen total de la copa del árbol	Árbol con daño medio
III

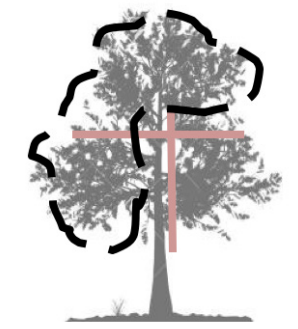
Severa, de 50 a 74%, respecto al volumen total de la copa del árbol	Árbol con daño severo
IV

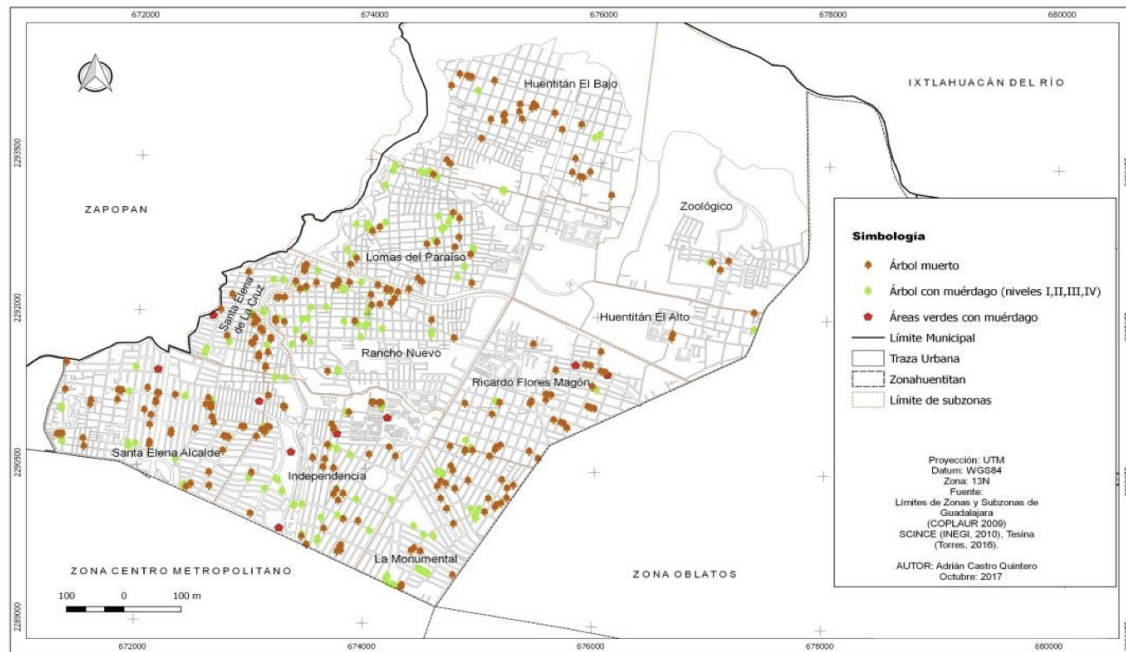
La distribución general en las dos categorías de arbolado en riesgo (Figura 4): árboles muertos y árboles infestados por muérdago en la Zona 3 Huentitán, se encuentran en dos formas, la mayor parte agrupada en ciertos sitios y distribuidos de forma dispersa. La distribución agrupada de los árboles en riesgo se pueden apreciar con mayor número en los subdistritos Santa Elena de la Cruz y Rancho Nuevo. En relación con la distribución dispersa se manifiesta en toda el área de estudio.

Por otra parte, se presenta un fenómeno en la zona de estudio, es decir, posiblemente los árboles muertos fueron a causa de una infestación por muérdago, ya que donde se encuentra un árbol muerto, alrededor de éste, hay arbolado con muérdago.
